Dr. A. Berg  
Praktische Probenahme bei stark staubenden Arbeiten

AB - Dr. A. Berg GmbH , Ruhrstraße 49 in 22761 Hamburg  
[info@buero-drberg.de](mailto:info@buero-drberg.de)  
040 – 85 35 89 -0

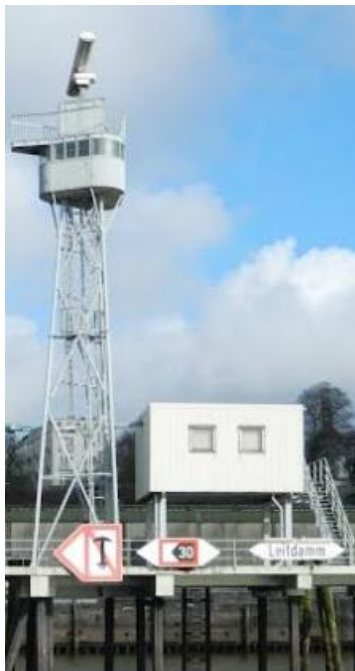
Auch bei kleinsten Bauwerken sehen die Ergebnisse von Untersuchungen meist so aus:

A13.133-3	Radarturm, Radarkanzel	Fußboden	Epoxidharz, Estrich	Epoxidharz	Asbest	kein Asbest
A13.133-3a	Radarturm, Radarkanzel	Fußboden	Epoxidharz, Estrich	Epoxidharz	PCB	PCB Gesamt: < BG Detailergebnisse siehe Anlage
A13.133-4	Radarturm, Radarkanzel	Wanddämmung	Pappe, KMF, Papierlage	Pappe, KMF, Papierlage	Asbest	kein Asbest
A13.133-5	Radarturm, Radarkanzel	Fensterbank	Faserzement	entfällt	Rückstell-probe	Augenscheinlich Asbestzement
A13.133-6	Radarturm, Radarkanzel	Fenster	Fensterkitt	Fensterkitt	Asbest	kein Asbest
A13.133-7	Radarturm, Radarkanzel, obere Ebene	Fußbodenbelag	schwarze Gummimatte mit gelbem Kleber	schwarze Gummimatte mit gelbem Kleber	Asbest	kein Asbest
A13.133-7a	Radarturm, Radarkanzel, obere Ebene	Fußbodenbelag	schwarze Gummimatte mit gelbem Kleber	schwarze Gummimatte mit gelbem Kleber	PCB	PCB Gesamt: 5,86 mg/kg Detailergebnisse siehe Anlage
A13.133-8	Leiter zum Podest des Radarturm	Korrosions- schutzanstrich	schwarzer Anstrich	schwarzer Anstrich	Asbest	Asbest (Amphibol)

A13.133-8a	Leiter zum Podest des Radarturm	Korrosions- schutzanstrich	schwarzer Anstrich	schwarzer Anstrich	PAK	Summe PAK: 18.500 mg/kg Benzo[a]pyren: 238 mg/kg Detailergebnisse siehe Anlage
A13.133-8c	Leiter zum Podest des Radarturm	Korrosions- schutzanstrich	schwarzer Anstrich	schwarzer Anstrich	Asbestgehalt	Asbest (Amphibol): Asbestgehalt: 0,01 %

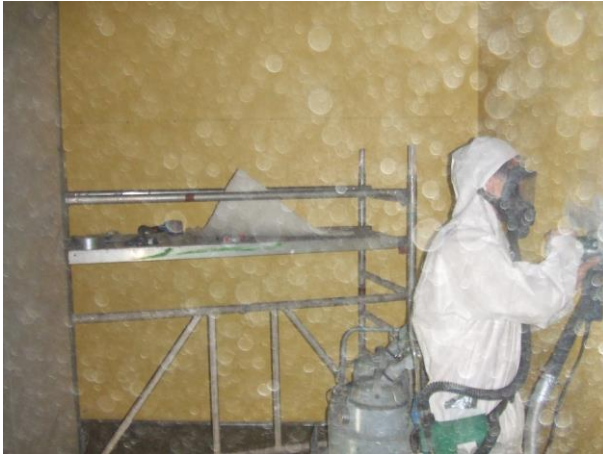
Eine personenbezogene Messung, mit direkter Absaugung am Schleifgerät, hat gezeigt, dass beim Abschleifen von asbesthaltigem Spachtelmassen:

- 1.560.000 Fasern/m<sup>3</sup>

erreicht werden.

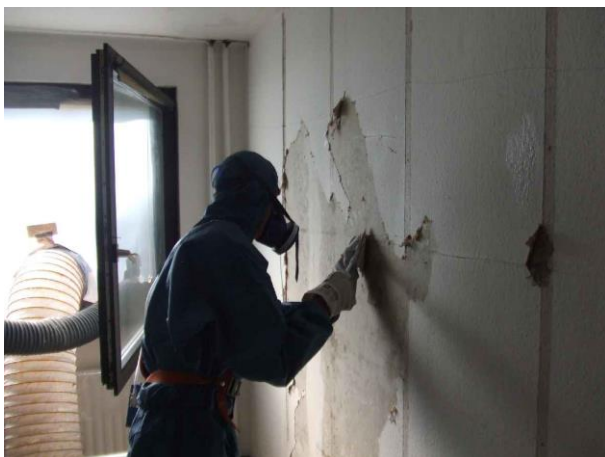
Tapeten wurden nach vollständigem Nässen von gespachteltem Tapezierbeton entfernt. Die Messwerte dabei wurden personenbezogen gemessen:

- einmal unterhalb der Nachweisgrenze
- einmal 1.040 Fasern Asbest/m<sup>3</sup>
- einmal 2.320 Fasern Asbest/m<sup>3</sup>
- einmal 3.070 Fasern Asbest/m<sup>3</sup>
- einmal 6.940 Fasern Asbest/m<sup>3</sup>
- einmal 7.080 Fasern Asbest/m<sup>3</sup>.

Arbeiter des Gewerkes Malerarbeiten sind daher bei solchen Arbeiten erheblich gefährdet.

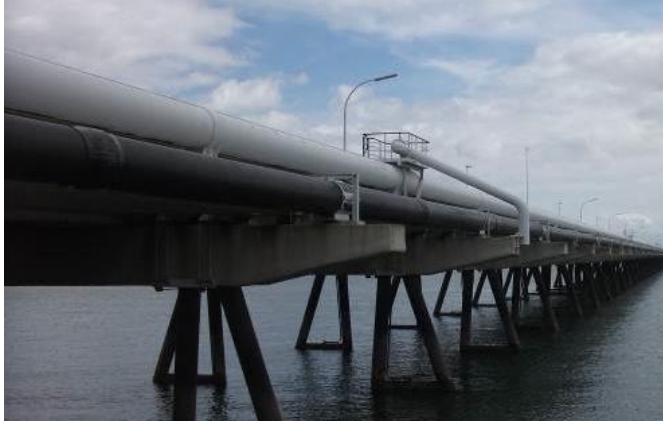
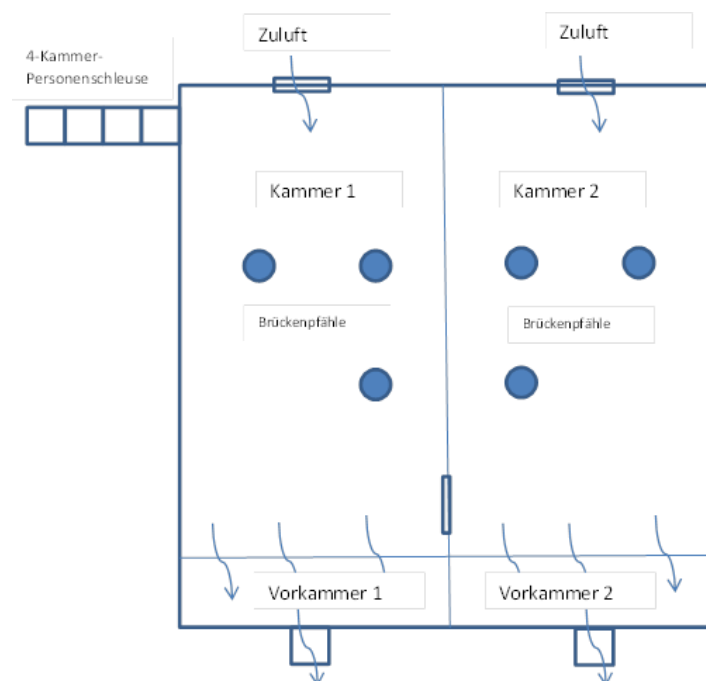
Die Pfeiler einer Brücke sind mit asbest- und PAK haltiger Korrosionsschutzbeschichtung beschichtet, nach mehr als dreißig Jahren muss sie erneuert werden.

Bei einem Tidenhub von drei Metern ist es nicht möglich, den Arbeitsbereich einzuhausen. Als emissionsarmes Verfahren soll die Entschichtung mit Wasserhöchstdruck versucht werden. Randbedingung ist, dass bei den Arbeiten 100.000 F/m<sup>3</sup> nicht überschritten werden, damit analog zu den Arbeiten bei Asbestzement im Freien auf eine Einhausung verzichtet werden kann. Die probeweisen Arbeiten müssen aber im abgeschotteten Arbeitsbereich stattfinden.

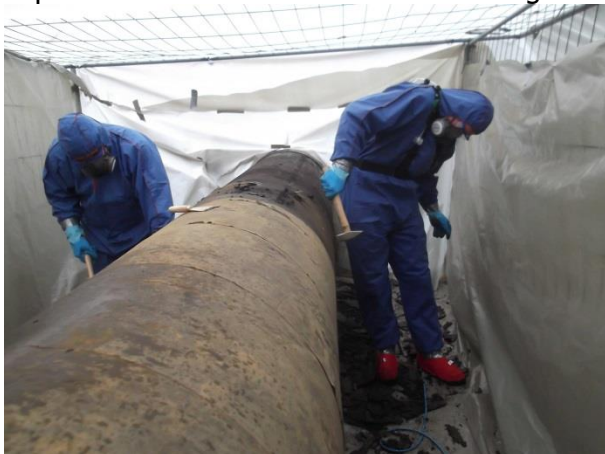
Bsp. für das Entschichten der Rohrleitung mit Messinghammer

Von einer Rohrleitung mit einer asbesthaltigen Beschichtung wurde die Beschichtung als staubarmes Verfahren mit Hammer abgeschlagen. Im Nachgang soll die entschichtete Rohrleitung zur Vorbereitung des Korrosionsschutzes mit trockenem Strahlmittel auf die Güte SA 2 ½ gestrahlt werden.

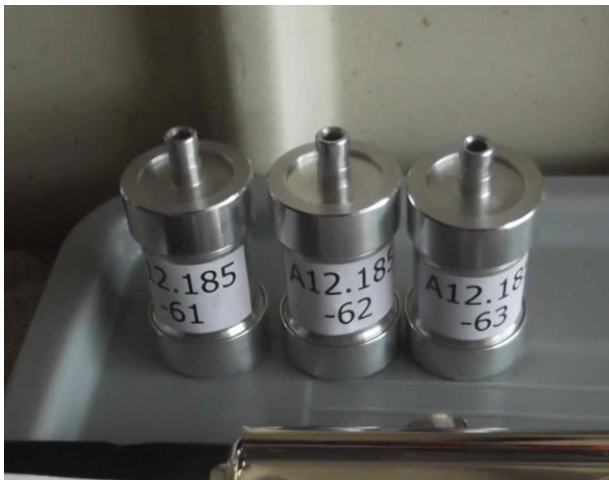
Probenahme mit Überladung des Filters, mehrere Probenahmen mit unterschiedlichen Probenahmezeiten

Herstellung von Verdünnungsreihen nach BIA- Arbeitsmappe 7487

Auswertung von auswertbaren Filtern aus den Verdünnungsreihen nach BGI 505-46

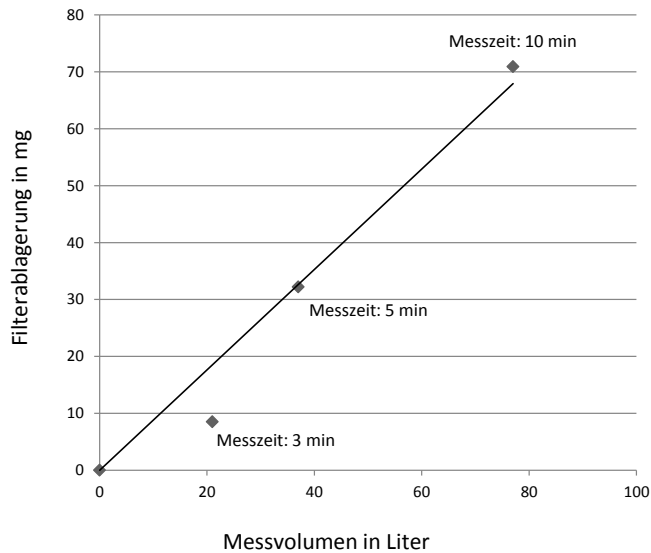
### Gewichtszunahme Filterablagerung

Abhängig von der Messdauer steigt das Gewicht des Staubes im Probenahmekopf linear, daraus schließen wir, dass kein Material herausfällt.
